# Interferentie van tandheelkundige apparatuur met pacemakers en implanteerbare cardiale defibrillatoren

*K. Idzahi en H.S. Brand*

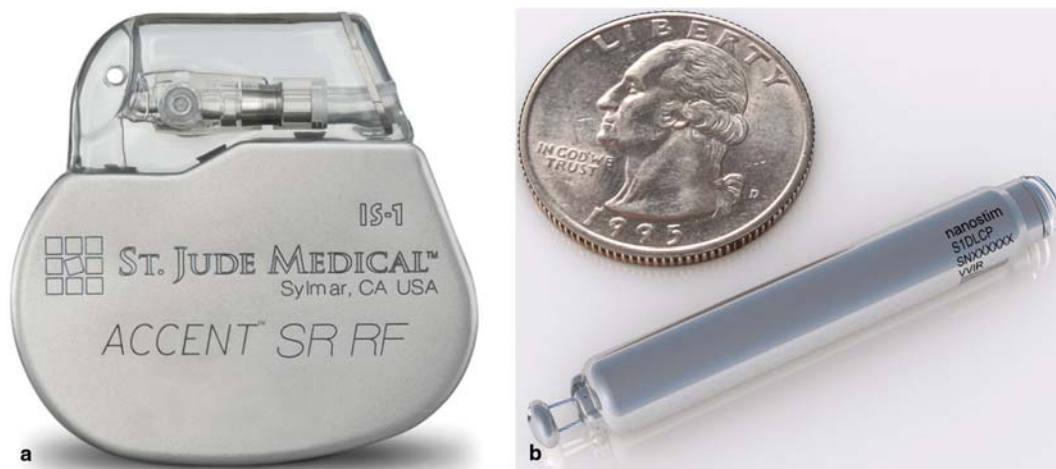
■ **Figuur 2.1** a) Een pacemaker zonder elektrode; b) een draadloze pacemaker (met dank aan St. Jude Medical).

Bij een bradycardie kan elektrische stimulatie van het hart met een pacemaker uitkomst bieden. Dit is een elektronisch apparaat van ongeveer  $5 \times 4 \times 1 \text{ cm}$  dat chirurgisch onderhuids onder het sleutelbeen wordt geplaatst (■ figuur 2.1a). In de titaniumbehuizing bevindt zich een impulsgenerator. Deze impulsen worden via een geleidedraad naar de hartspier geleid. De allernieuwste generatie pacemakers is draadloos (■ figuur 2.1b). Moderne pacemakers werken 'on demand'; dat wil zeggen, dat ze het hartritme alleen stimuleren als het spontane ritme van de patiënt tekortschiet. Sommige pacemakers stimuleren het hartritme met een vaste frequentie ('fixed rate'). Bij 'rate-responsive' pacemakers is de stimulatiefrequentie afhankelijk van de lichamelijke inspanning (Klein en Sieswerda, 2012). De batterijen van de pacemaker hebben een levensduur van ongeveer zes tot tien jaar, afhankelijk van het type en de afstelling van de pacemaker. In Nederland hebben naar schatting zes patiënten per 10.000 inwoners een pacemaker. In België en Luxemburg hebben elf per 10.000 inwoners een pacemaker (► [www.kce.fgoc.be](http://www.kce.fgoc.be)).

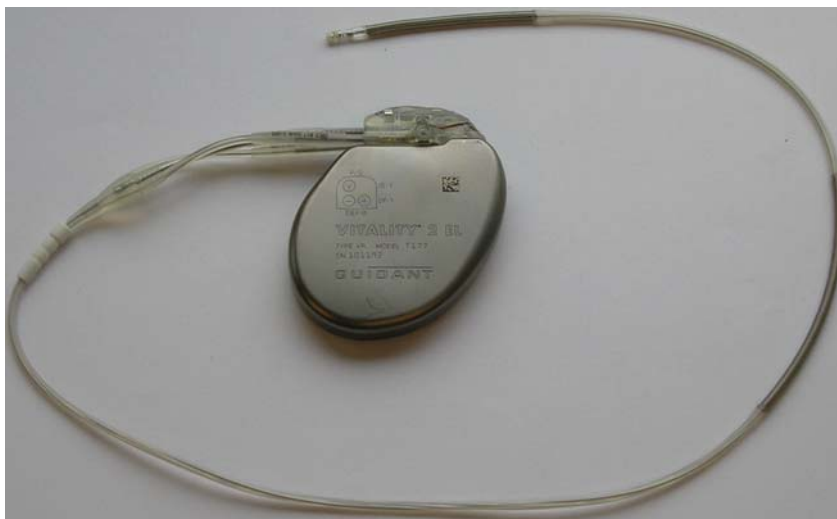
■ **Figuur 2.2** Voorbeeld van een ICD met daaraan verbonden geleidedraad.

Bij mensen met ernstige ventrikelritmestoornissen wordt tegenwoordig vaak een implanterbare cardioverter-defibrillator (ICD) geïmplanteerd. Dit elektronische apparaat heeft ongeveer dezelfde afmetingen als een pacemaker en is ook voorzien van een titaniumbehuizing (■ figuur 2.2). ICD's worden chirurgisch onderhuids geplaatst. Eén of meer geïsoleerde flexibele geleidedraden lopen vanaf het apparaat via venen naar de binnenkant van het hart (■ figuur 2.3a en b).
