# De Sint-Maartenskerk te Doorn

## Vroeg renaissancemonument, bouwsculptuur en bouwgeschiedenis

Studies naar bouwsculptuur 2  
Concept en redactie Gerard van Wezel

Rijksdienst voor het Cultureel Erfgoed

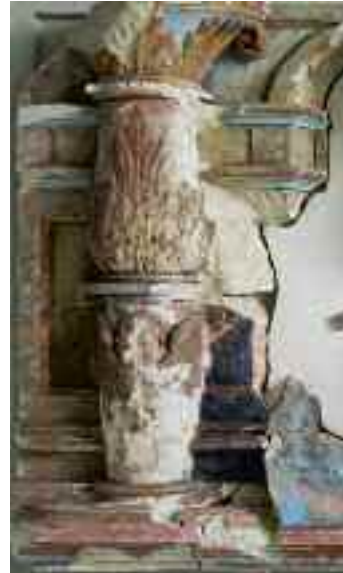
**17 Dubbele, vaasvormige linkerbaluster met aanzet van de gedrukte boog na restauratie. Het plooistuk rechtsonder hoort er niet thuis (A1; foto Jan van Galen, RCE, 2011).**

- 1 Volledige linkerpijler met baluster en aanzet van een boog (afb. 17, 18)
- 2 Fragment van een half kapiteel rechtsboven met aanzet van een boog (afb. 19)

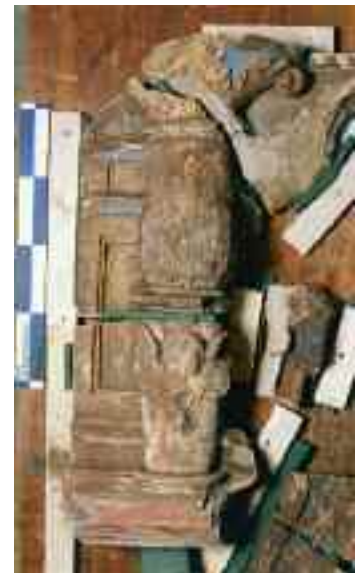
**18 Idem, voor de restauratie (foto RCE, 1996).**

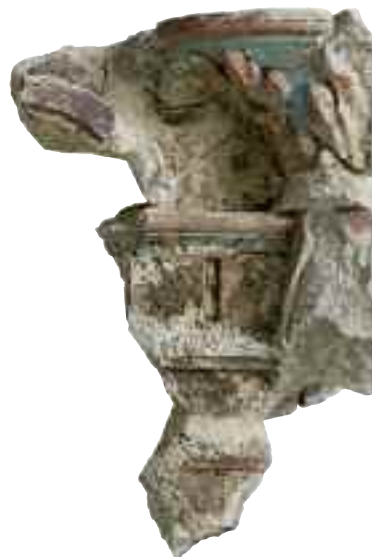
**19 Rechterkapiteel met aanzet van een dubbele, vaasvormige baluster (A2; foto Jan van Galen, RCE, 2011).**

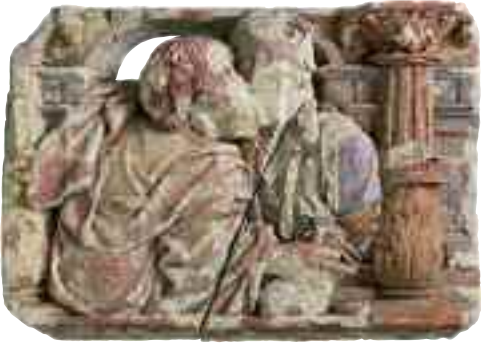
20 Het reliëf met de Judaskus (B1; foto Jan van Galen, RCE, 2011).

Van de fragmenten die in 1996 onder de verhoogde torenvloer van de Sint-Maartenskerk zijn teruggevonden, is alleen het reliëf met de Judaskus nog nagenoeg compleet (afb. 20). Van alle reliëfs laat dit het het duidelijkst zien dat de figuren waren geplaatst voor een architectonische achtergrond met gedrukte bogen. Deze bogen rusten op pijlers die zijn geleed door een profiellijst onderaan en een entablement, waarvan het fries is voorzien van trigliefen. Verder zijn de pijlers voorzien van verdiepte velden, waartegen, over de gehele hoogte van het reliëf, pilasters of half-balusters staan, die op een kroonlijst rusten. Tijdens het recente onderzoek bleek dat de architectonisch onderdelen van drie typen reliëfs afkomstig zijn: reliëfs met vaasvormige balusters, reliëfs met dubbele vaasvormige balusters en reliëfs met pilasters. Dit duidt erop dat het gehele monument op zijn minst drie geledingen hoog moet zijn geweest. De bogennissen van de twee bovenste geledingen waren open, hoewel dat nauwelijks zichtbaar was omdat de figuren deze nagenoeg gehele vulden.

- 1 Reliëf met de Judaskus (afb. 20)
- 2 Fragment van een halfbasement rechtsonder met een deel van een rechterhand van een figuur naar rechts (afb. 21)

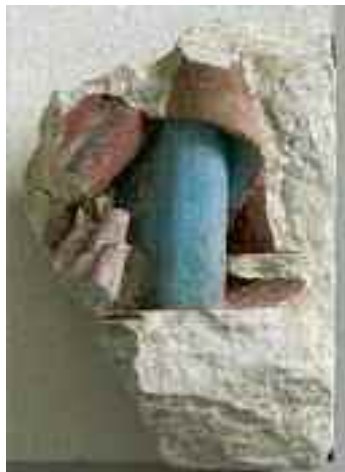
21 Fragment van een rechterbasement met de aanzet van een dubbele vaasvormige baluster en vingers van een figuur (B2; foto Jan van Galen, RCE, 2011).

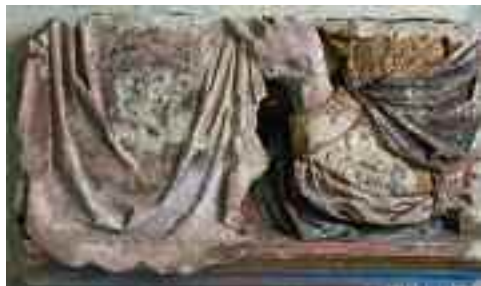
22 Het reliëf met Veronica met de zweetdoek (C1; foto Jan van Galen, RCE, 2011).

- 1 Reliëf met Veronica (afb. 22)
- 2 Reliëf met een zegenende Christus (afb. 23)
- 3 Reliëf met een figuur naar links gewend (afb. 24)
- 4 Reliëf met een vrouw met onbekend voorwerp (afb. 25)
- 5 Fragment van een deel van een linkerpilaster en kapiteel (afb. 26)
- 6 Fragment van het linkerdeel van een pilasterkapiteel (afb. 27)

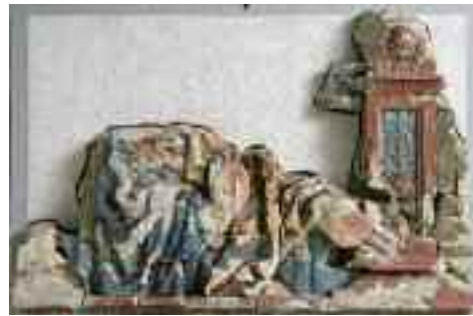
23 Het reliëf met een zegenende Christus (C2; foto Jan van Galen, RCE, 2011).

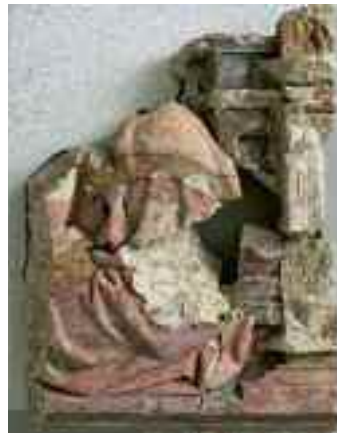
24 Het reliëf met een figuur naar links (C3; foto Jan van Galen, RCE, 2011).

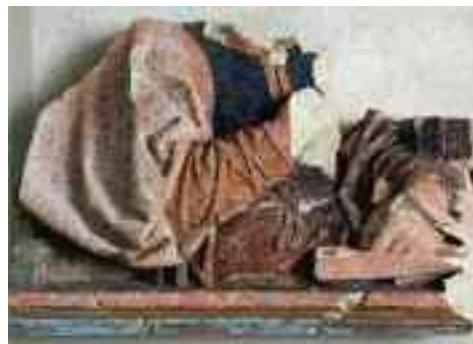
25 Het reliëf met een vrouw met onbekend voorwerp (C4; foto Jan van Galen, RCE, 2011).

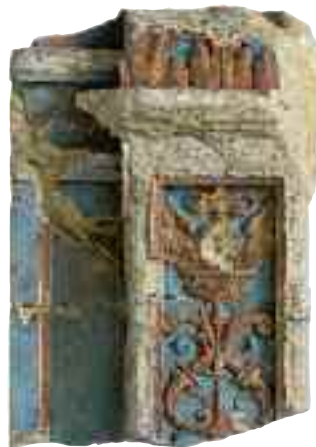
26 Fragment van een deel van een linkerpilaster en kapiteel (C5; foto Jan van Galen, RCE, 2011).

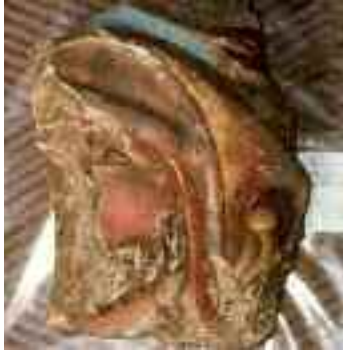
**28 Het reliëf met een man met capuchon (D1; foto Jan van Galen, RCE, 2011).**

- 1 Reliëf met een man met capuchon (afb. 28, 29, 30)
- 2 Reliëf met een man met hoed-kroon (afb. 31, 63)
- 3 Reliëf met een linkerhand van een figuur naar rechts of een figuur voor driekwart naar links, rustend op een kroonlijst (afb. 32)

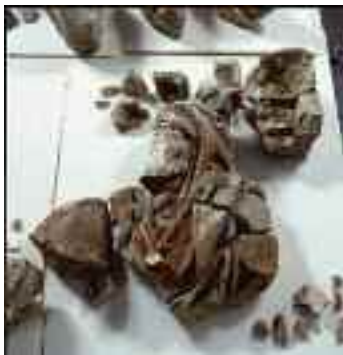
**29 Idem (foto RCE, 2000).**

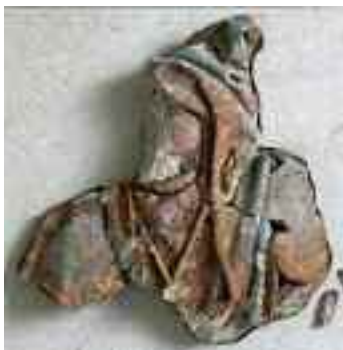
**30 Idem (foto onbekend, 1996, fotokopie RCE).**

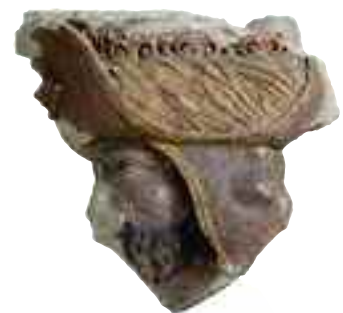
**31 Man met hoed-kroon (D2; foto Jan van Galen, RCE, 2011).**

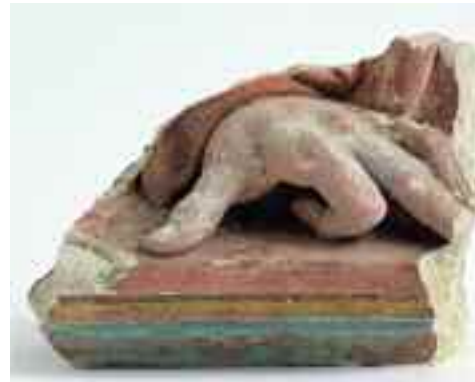
**32 Het reliëf met een linkerhand van een figuur naar rechts of een figuur voor driekwart naar links, rustend op een kroonlijst (D3; foto Jan van Galen, RCE, 2011).**

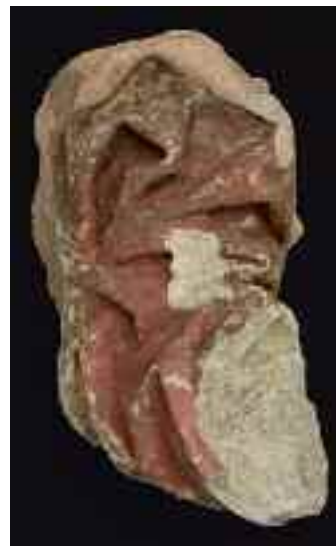
**33 Fragment van een rechtermouw van een figuur naar rechts (E1; foto SRAL, 2000).**

- 1 Fragment van een rechtermouw van een figuur naar rechts (afb. 33)
- 2 Fragment van een kledingstuk op een kroonlijst met rechts ervan de aanzet van mogelijk een figuur (dit fragment is bij de reconstructie abusievelijk bevestigd tegen B1, maar hoort daar niet bij) (afb. 34)
- 3 Fragment van een schouderstuk(?) met ketting (dit fragment is bevestigd aan de man met hoed-kroon, maar deze plaatsing is onzeker) (afb. 35)
- 4 Een engelenkopje (bevestigd op het kapiteel van C2, maar waarschijnlijk onjuist) (afb. 53, 54)
- 5 Fragment van een duim (afb. 36)
- 6 Fragment van een niet geïdentificeerd voorwerp met acantuskrul (afb. 37, 38)
- 7 Twee fragmenten van een hand(en)? (afb. 39, 40)
- 8 Ca. 180 honderdtachtig kleine tot zéér kleine fragmenten van kleding en architectonische onderdelen (afb. 41-45)

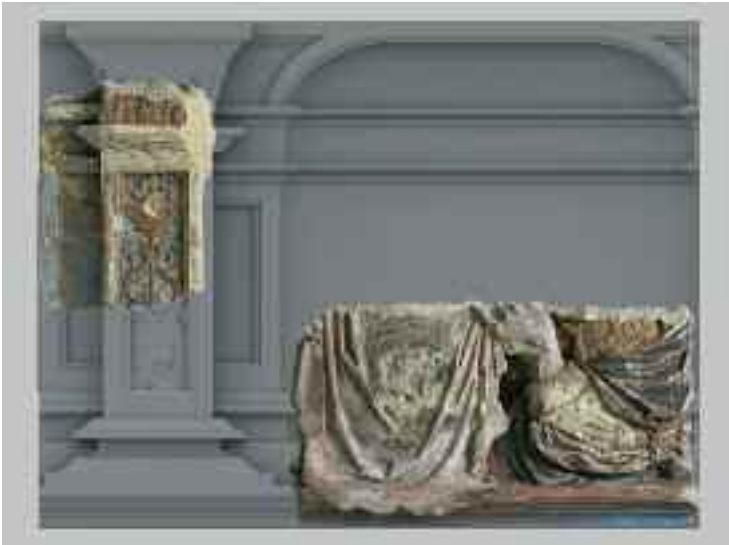
46 Het reliëf met Veronica in de context van het reliëf (auteur, 3D reconstructie Daan Claessen, 2014).

aanwezig te zijn bij de twee andere reliëfs (*Veronica* (C1, afb. 46, 46a) en het *Reliëf met een moeilijk te identificeren figuur* (C4, afb. 49, 49a), waarbij nog restanten van pilasters aanwezig zijn. De twee reliëfs waren dus geplaatst tegen de twee middelste en samen vormden zij een reeks van vier reliëfs met een totale breedte van ca. 3,70 m. Uit deze reconstructie van de vier reliëfs valt ook op te maken dat de buitenste nissen breder zijn geweest dan de twee middelste. Maar aan de buitenste zijden ontbreken nog steeds de rondom lopende profiellijsten van de pijlers. In principe zou het kunnen zijn dat deze reeks nog verder was voortgezet met gelijksoortige brede reliëfs. Maar dat zou betekenen dat de twee middelste, smalle nissen geflankeerd waren door telkens twee brede nissen en dat levert een minder waarschijnlijke compositie. Bovendien zou voor een dergelijk breed monument geen plaats zijn in het koor. Hoe het ook zij, het monument moet aan de zijanten op een andere wijze zijn begrensd.

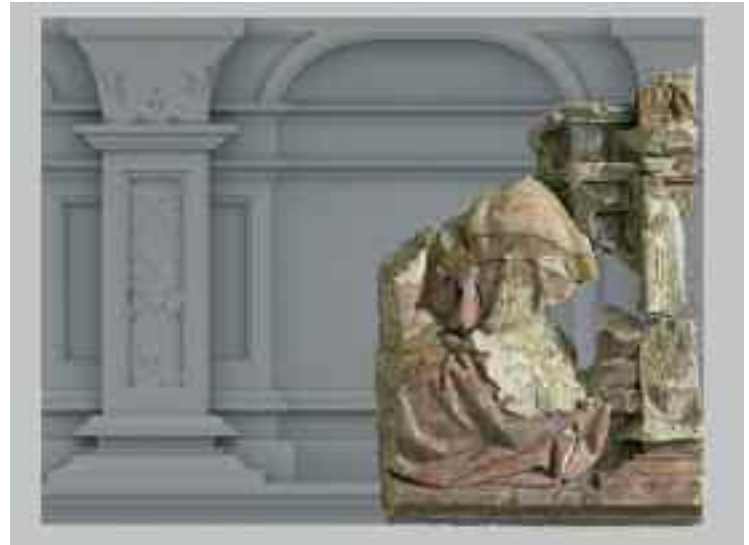
47 Het reliëf met de figuur naar links in de context van het reliëf (auteur, 3D reconstructie Daan Claessen, 2014).

Bij twee reliëfs met pilasters, bij de één (C3, afb. 48) aan de rechter- en bij de ander aan de linkerzijde (C2, afb. 47), bevindt zich een halve pilaster en aan de andere zijde een hele (deze is bij het Reliëf met een figuur naar links gewend niet meer aanwezig). De twee

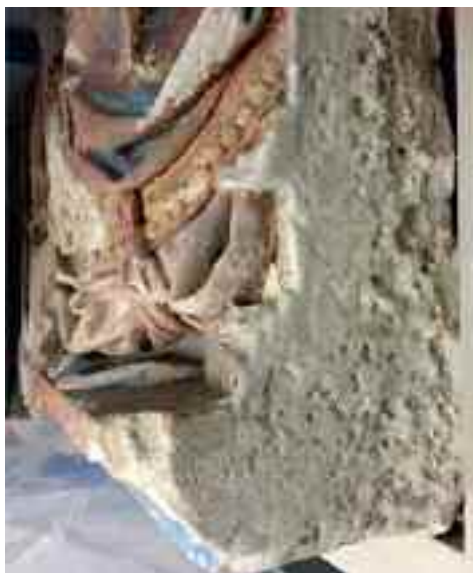
46a Rechterzijkant van het fragment met Veronica met beëindiging van de profiellijsten van de ernaast behorende pijler (foto G. van Wezel, RCE, 2014).

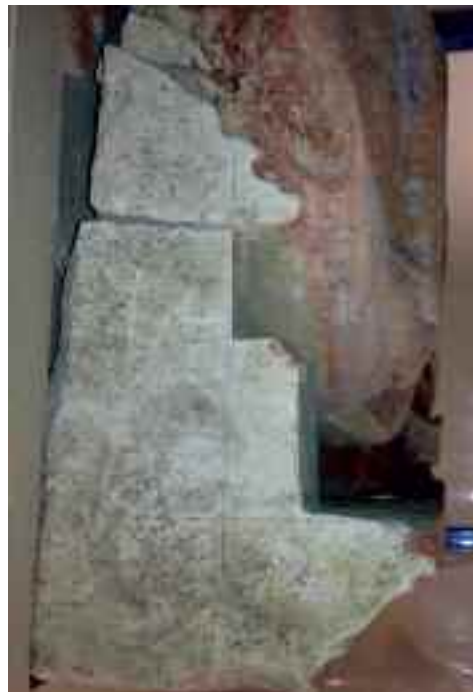
49a Linker zijkant van het reliëf met de vrouw met onbekend voorwerp (foto GvW, 2014).

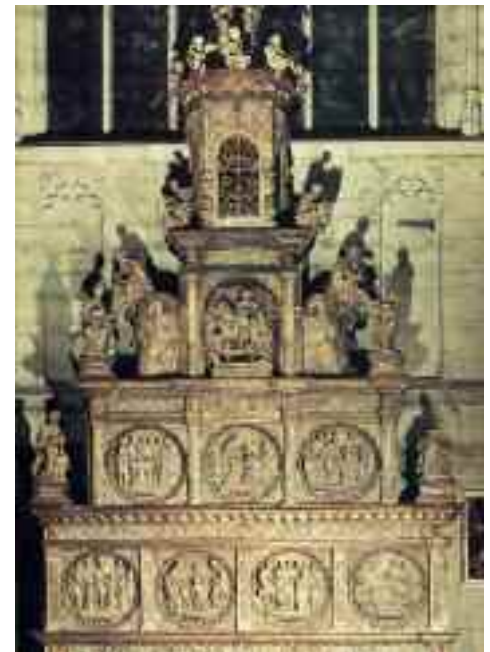
50 Jean Mone, gebeeldhouwd tabernakelretabel, 1533, de Sint-Maartenskerk, Halle, België (foto uit: I. Vandevivere, De renaissance in België, Brussel, 1974, pl. VIII).

Van de drie genoemde geledingen zal die met pilasters de basis hebben gevormd van het monument, zoals dat ook het geval is bij het door Jean Mone beeldhouwde tabernakel-retabel uit 1533 in de Sint-Maartenskerk in Halle (afb. 50). Andere, soortgelijke voorbeelden uit het begin van de renaissance in de Nederlanden zijn overigens moeilijk te vinden. Het eveneens door Mone gemaakte passie-retabel voor de kapel van het hof in Brussel (besteld in 1538 en voltooid in 1541 en nu in de Sint-Goedele in Brussel), is geheel met pilasters geled.

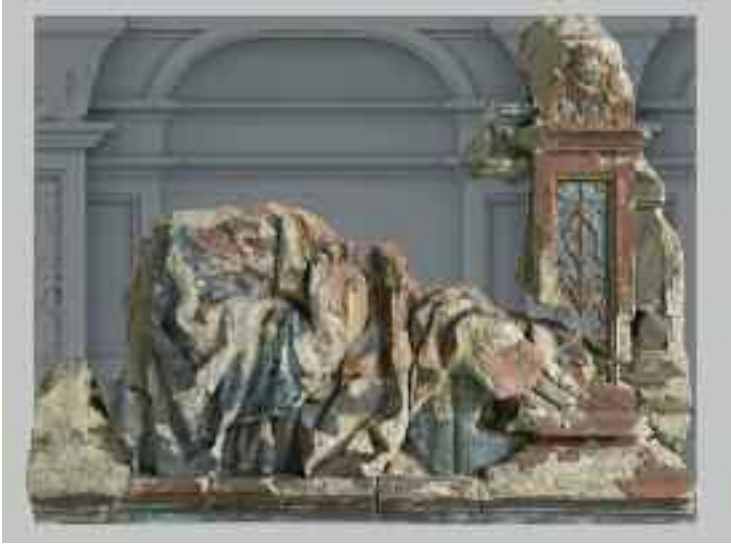
**48 De zegenende Christus in de context van het reliëf (auteur, 3D reconstructie Daan Claessen, 2014).**

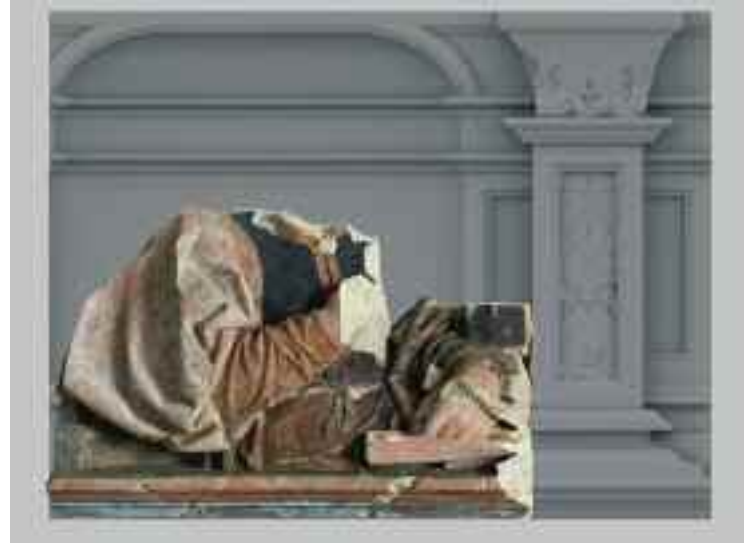
**49 Het reliëf met de vrouw met onbekend voorwerp in de context van het reliëf (auteur, 3D reconstructie Daan Claessen, 2014).**

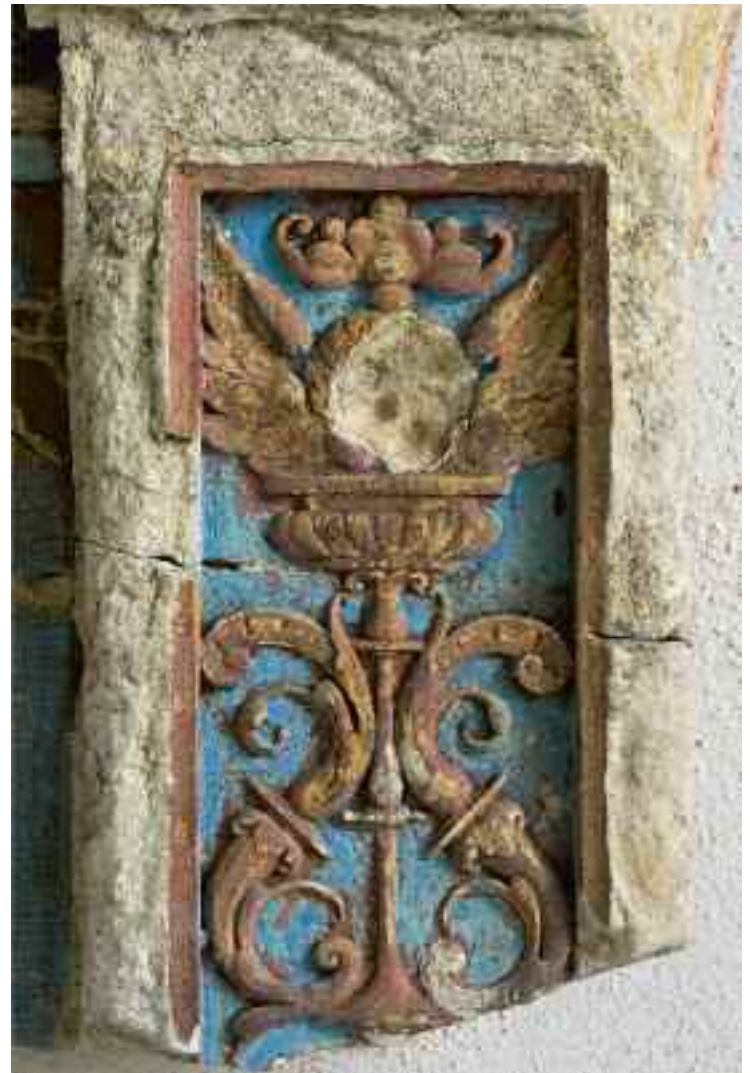
**51 Verdiept veld van een pilaster met een puttokopje (detail van afb. 26, C5; foto Jan van Galen, RCE, 2011).**

De van verdiepte velden voorziene pilasters in Doorn zijn versierd met kandelabers met acanthusmotieven. Op een van de twee bewaarde pilasters waarvan het ornament nog (deels) aanwezig is, is aan de bovenzijde een cherubijn op een vaas aangebracht (afb. 51); bij de andere pilaster is dit motief afwezig (afb. 52). Ook de kapitelen zijn versierd met cherubijnen, waarvan er een is bewaard
