# Mallenpraxis

De toepassing van dieptrekmallen is in 1986 voor het eerst beschreven door de collega's Kya Wabeke en Cor Huisman bij een jonge patiënte met CMD-klachten na orthognathische chirurgie. Deze casus is eerder in TP beschreven en bleek een zeer bruikbare en succesvolle techniek: ook na 20 jaar blijkt bij de patiënt nog geen herbehandeling nodig. In onderstaand artikel wordt de maltechniek gebruikt om het vlak van occlusie aan te geven en vast te leggen bij extreme occlusale slijtage met beethoogteverlies als gevolg van horizontaal bruxisme. **door Hans van Pelt**

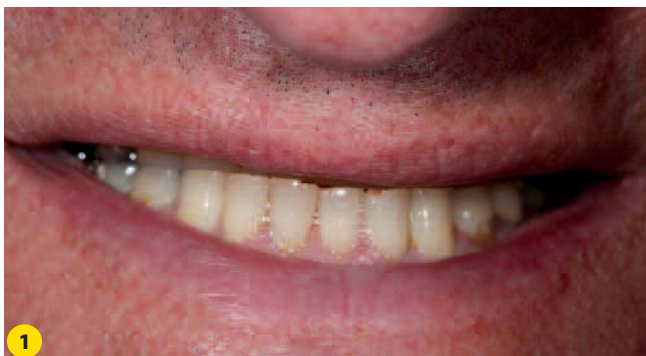
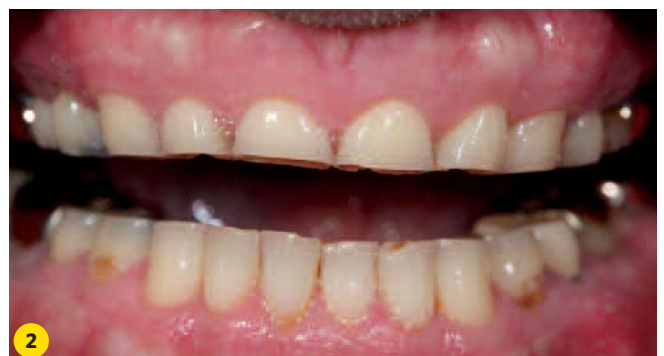
**Afb. 1-2** Het bovenfront is onzichtbaar en de esthetische verhoudingen kloppen niet meer.

In de mond is te zien dat verlies van de beethoogte vooral door slijtage van de bovendentitie is veroorzaakt.

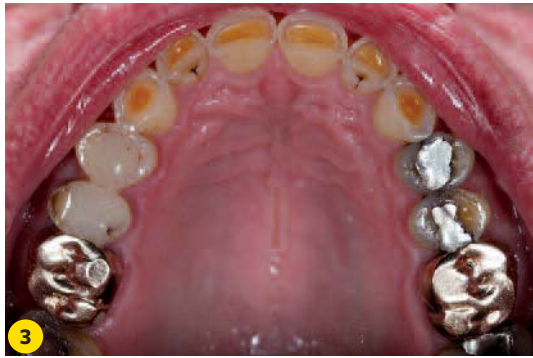
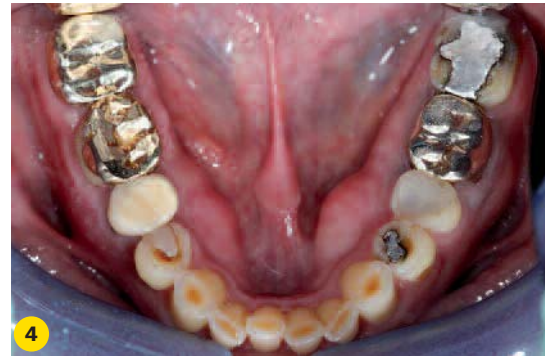
**Afb. 3-4** Occlusaal  
aanzicht van de  
boven- en onderkaak.

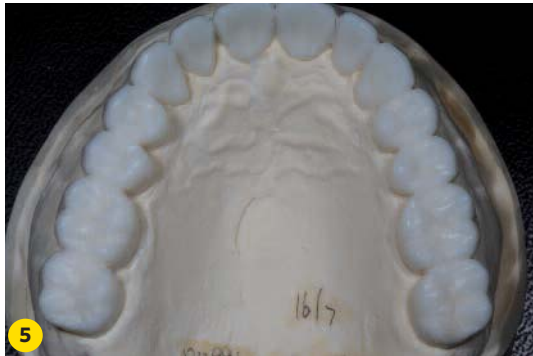
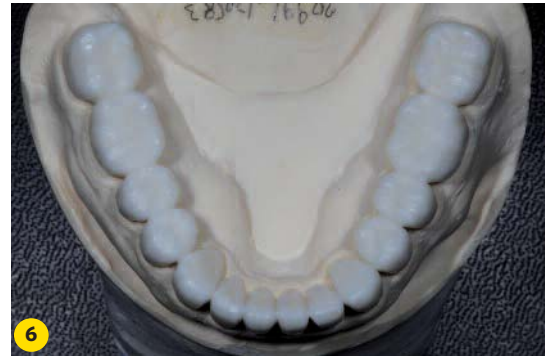
**Afb. 5-6**  
Diagnostische opwas.

Nadat de modellen met behulp van een facebow zijn gemonteerd in een articulator (Artex) wordt een diagnostische opwas gemaakt waarbij de waarden zoals door Magne beschreven worden toegepast om de anatomie te herstellen. De modellen worden in maximale occlusie ingegipst en de

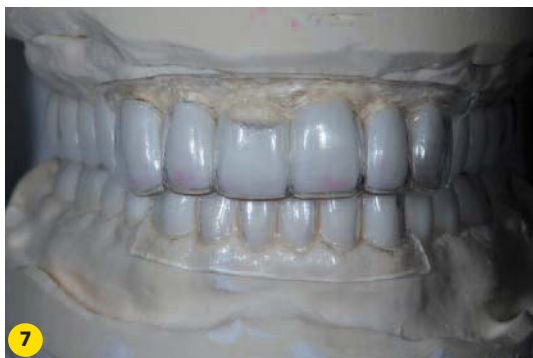
**Afb. 7** Dieptrekmal-  
len gepast over de  
opwas heen. De mal-  
len steunen af op de  
gingiva.

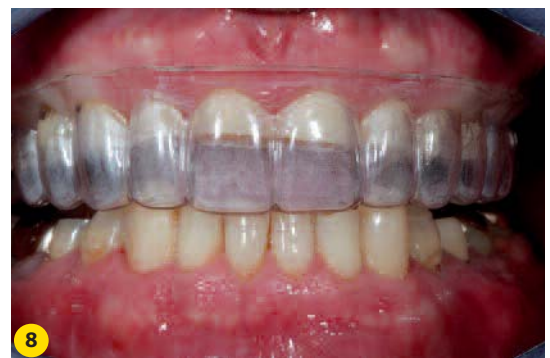
**Afb. 8** Dieptrekmal  
'klikt' over de gebits-  
elementen en vormt  
een ideale richtlijn  
voor het direct op-  
bouwen van de  
onderdentitie.

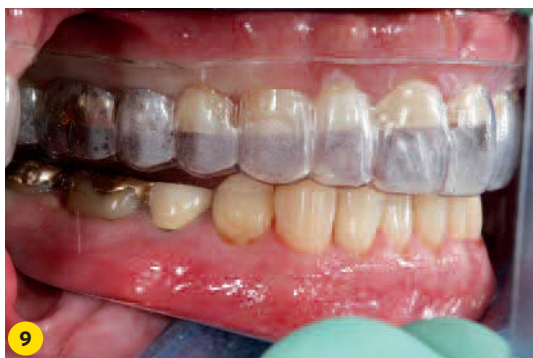
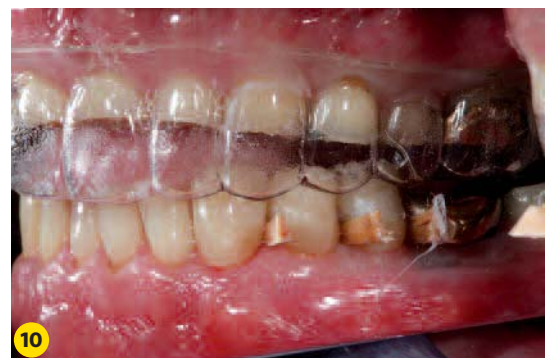
**Afb. 9-10** De mal  
maakt contact met  
het opgebouwde  
onderfront; de pre-  
molaren kunnen in  
contact worden ge-  
bracht met het vlak  
van occlusie.

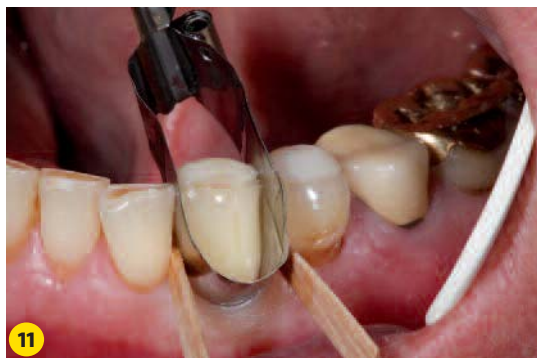
**Afb. 11** Met behulp van een automatrix-band wordt de 33 gesepareerd. De automatrix wordt gefixeerd met dunne tandenstokers (Parodontax).

Voordat de premolaren worden opgebouwd wordt de anatomie van de 33 en 43 hersteld zonder dieptrekmal, maar met matrijzen om te separeren en een goede aansluiting cervicaal te bewerkstelligen. Vervolgens worden de incisieven op lengte gebracht, waarbij de lengte van de cuspidaten leidend zijn. Deze behandeling neemt een aantal uren in beslag.

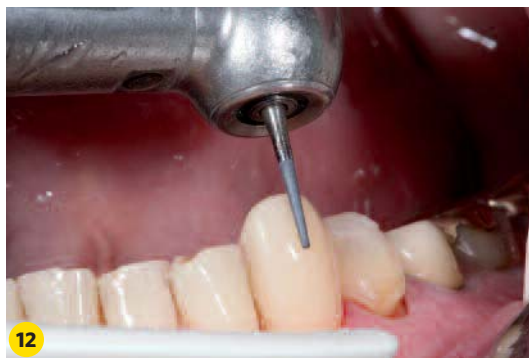
**Afb. 12** Voor de vormgeving en afwerking wordt een hardstalen (30-baldige) boor gebruikt.

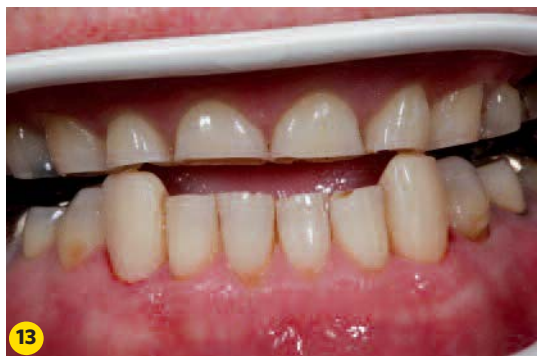
**Afb. 13** Na opbouwen van de beide ondercuspidaten wordt gecontroleerd of de mediaanlijn klopt.

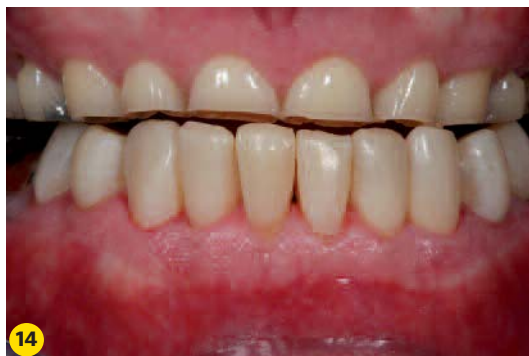
**Afb. 14** Het onderfront is opgebouwd. De lengte van met name de incisieven wordt pas definitief vormgegeven als het bovenfront is opgebouwd, omdat de front-hoektandgeleiding pas dan functioneel gecontroleerd kan worden.

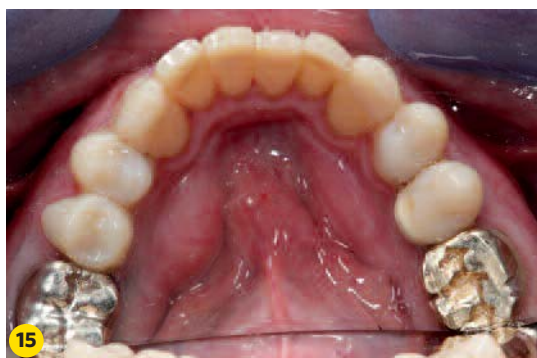
**Afb. 15** Occlusaal aanzicht van de onderkaak na opbouwen van 35-45.

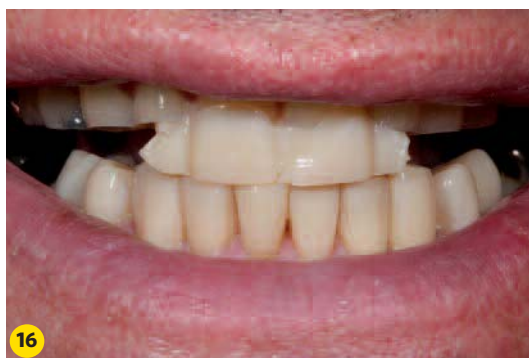
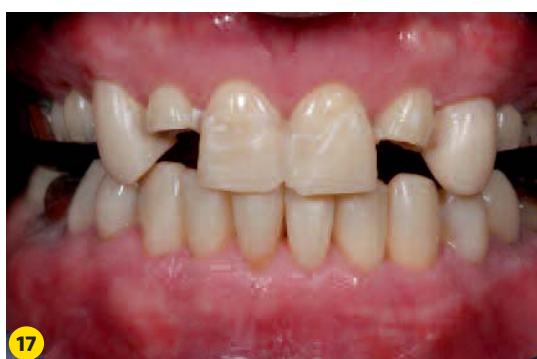
**Afb. 16-17** Met ProTemp4 is zonder etsen de vormgeving van de 11 en 21 overgebracht, waarna de 13 en 23 zijn opgebouwd.

De dieptrekmal voor de bovenkaak wordt gebruikt om de mediaanlijn en de lengte van de centrale vast te leggen met Protemp 4. Vervolgens kunnen de bovenscupidaten in contact worden gebracht met de ondercupidaten. Nadat dit is gedaan wordt de patiënt rechtop gezet en gevraagd om aan te geven of bij dichtdoen er gelijktijdig contact is met de ondercupidaten. Op geleide van deze informatie worden de cuspidaten 'afgestoft' totdat er geen afglijden meer wordt gevoeld ▶

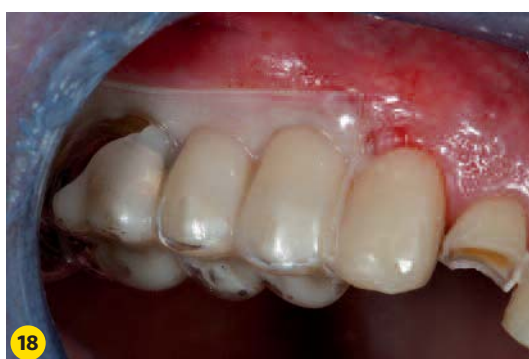
**Afb. 18** De bijgeknipte mal is gevuld met composiet en over het eerste kwadrant geschoven.

en de mediaanlijn correct is. Daarna wordt de Protemp 4 verwijderd en kunnen de premolaren worden opgebouwd. Hiervoor worden de mallen wel gebruikt en dienen ze bijgeknipt te worden. De restauraties worden gezandstraald en ook de kronen van de 16 en 26. De premolaren en de molaren zullen met elkaar verbonden worden. In een later stadium zullen ze gesepareerd worden als de molaren gekroond worden en de amalgaamrestauraties in de premolaren vervangen worden.

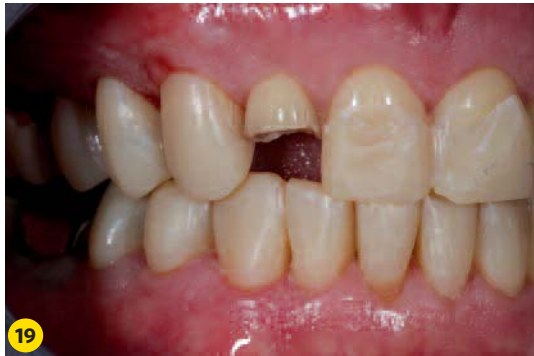
**Afb. 19** 13,14 en 15 na bijwerken van de cervicale overmaat.

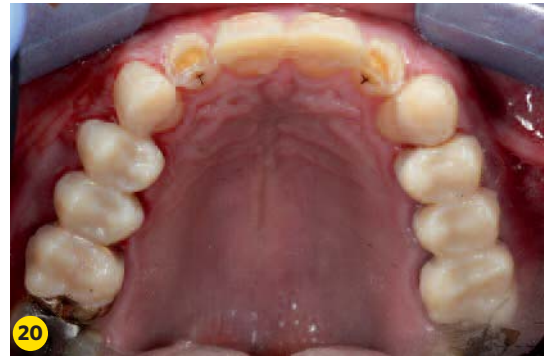
**Afb. 20** Occlusaal aanzicht van opgebouwde 14,15, 24,25 en gedeeltelijk 16 en 26. Het composiet op de 16 en 26 is tijdelijk.

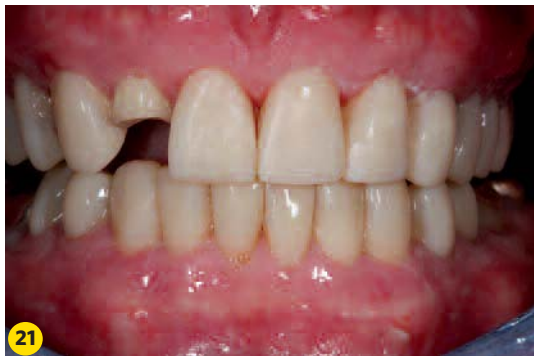
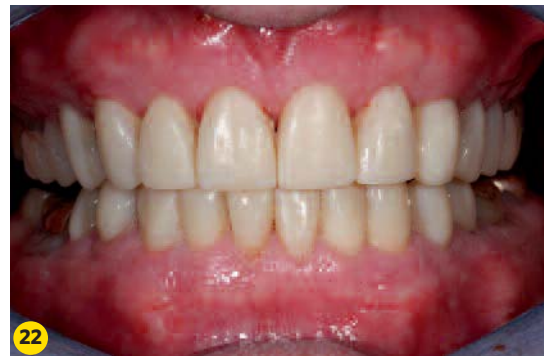
**Afb. 21-22** Goed te zien is het verlies aan tandmateriaal in het bovenfront en herstel van de mediaanlijn.

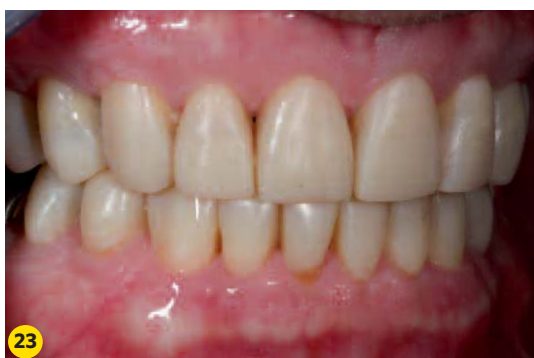
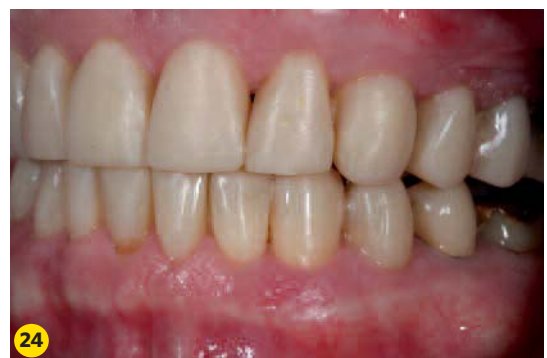
**Afb. 23-24** Zij-aanzicht en occlusale afsteuning.

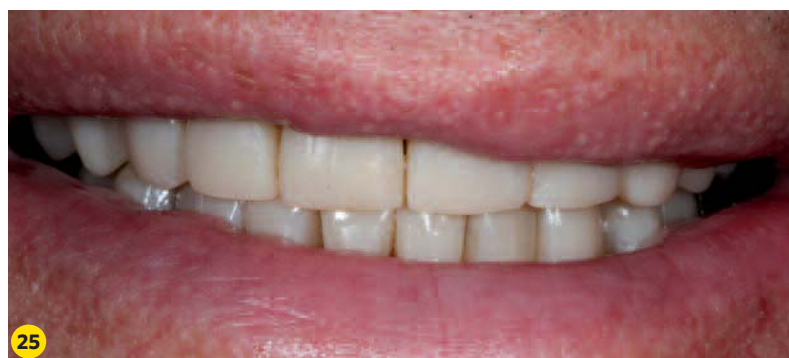
**Afb. 25** Zichtbaarheid van het bovenfront na opbouwen.

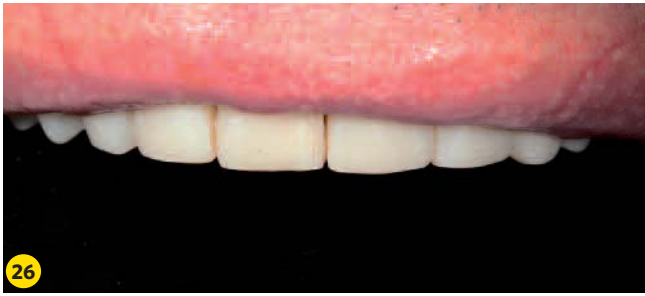
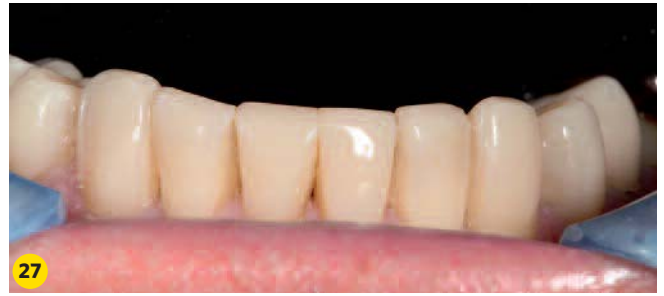
**Afb. 26-27** De uiteindelijke vormgeving van de incisale randen waarbij gestreefd werd naar een gelijkmatig contact bij pro-ale beweging.

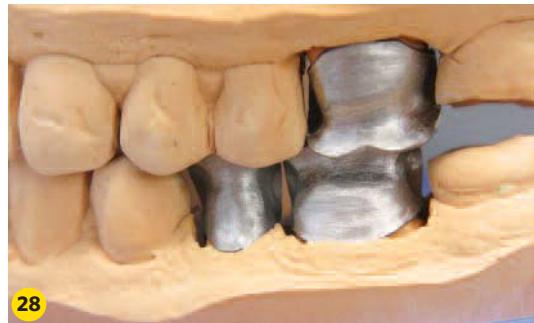
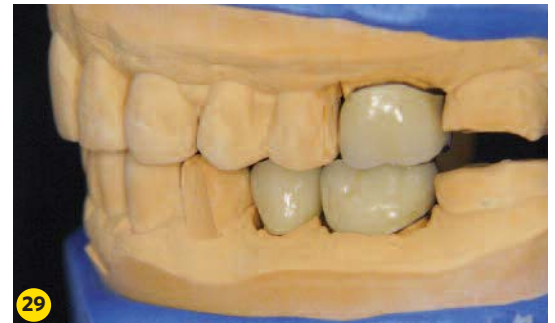
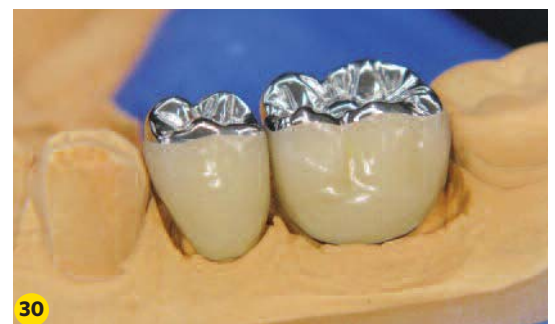
**Afb. 28-30** De kronen met occlusaal metaal. Duidelijk is de toename van de beethoogte te zien.

niet verstandig om kronen te maken met occlusaal porselein. In deze casus is een conventionele keuze gemaakt door de toepassing van occlusaal metaal. Hierover is meer bekend dan over volkeramiek van honderd procent zirkonium. Volledig zirkonium is echter veelbelovend en minder abrasief voor de antagonist dan zirkonium waarop op de kauwvlakken keramiek is geperst – zo bleek uit de voordracht van collega Cune tijdens het NVGPT-congres in Ermelo (december 2012).
